Análisis de falla de un vástago de regulación de un compresor industrial*

Se analizan las causas que originaron la rotura, en tres partes, de un vástago de regulación de la cámara de compresión de un compresor de gas natural, instalado en una estación de bombeo en línea de un gasoducto localizado en la Patagonia.

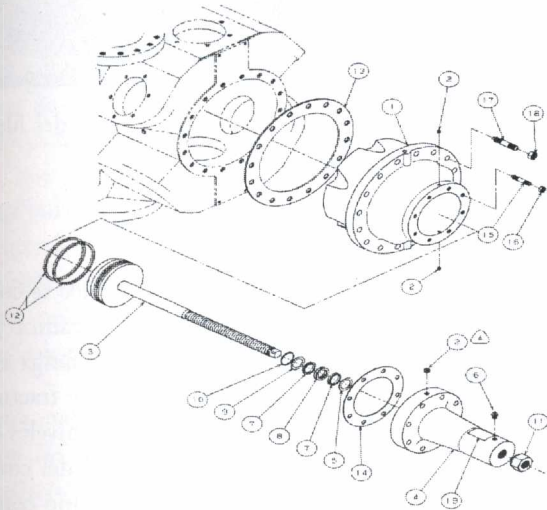
En este trabajo se analiza el vástago del pistón regulador del volumen de compresión, de la cámara de compresión de un equipo compresor de gas, que falló en servicio. El elemento en cuestión es el n° 3 en el esquema de conjunto de la Figura 1. Éste fija la posición de la cabeza del pistón y de este modo regula el volumen de la cámara de compresión. La cabeza del pistón tiene aros partidos (n° 12) que ajustan contra la pared de la cámara. Además el vástago lleva una empaquetadura de sellos (n° 5,7,8,9 y 10) que impiden el escape de gas hacia el exterior. El vástago enrosca en el cabezal (n° 4) y lleva una contratuerca (n° 11). Sobre esta contratuerca no hay especificaciones de torque. El diámetro de la cabeza del pistón es 14 pulgadas. La cabeza del pistón está sometida nominalmente a compresión entre 3 y 11 Kg/cm² siendo la frecuencia de compresión de 1000 ciclos por minuto. El elemento fallado trabajó aproximadamente un año habiéndose efectuado dos ajustes de

Figura 1: Esquema de despiece del pistón de regulación de volumen de cámara.

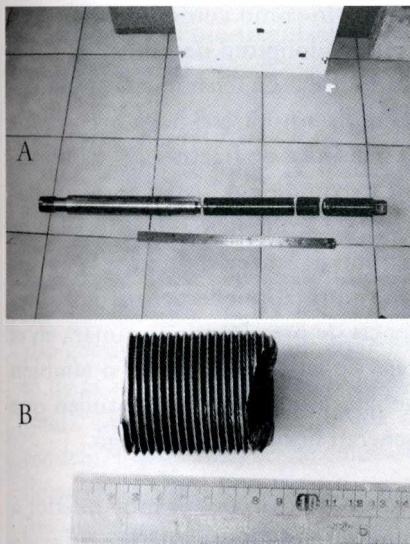
El vástago se recibió con dos fracturas en la parte roscada, (Figura 2A y B). En la región lisa del vástago había marcas circunferenciales de escasa profundidad correspondientes a los sellos.

Figura 2: A) Vástago en el estado de recepción; B) Detalle del fragmento central fracturado

de perfiles resultando una rosca de 2 pulgadas, 8 hilos por pulgada, 5/64 de pulgada de profundidad de filete y ángulo de filete de 55°. Al realizar una prueba de volteo en un torno se detectó una deformación de 1 mm (máximo) en la zona cercana a la reducción de diámetro, (Figura 2A) indicado por la flecha.

De las dos fracturas una tenía brillo metálico y principio de oxidación (Fractura II) y la otra, perpendicular al eje del vástago, tenía depositado un residuo negruzco con finas partículas metálicas (Fractura I), ver Figura 2B. Para retirar este residuo grasoso y las partículas que estaban adheridas magnéticamente fue necesario lavar tres veces la superficie en una limpiadora ultrasónica. Las superficies de fractura se observaron con una lupa estereoscópica Leica Wild M8 con iluminación rasante. Las fotos correspondientes a la superficie de Fractura I, muestran un típico patrón de fatiga, Figura 4. El origen está ubicado en la raíz de un filete de la rosca. Presenta una zona inicial transversal al eje del vástago donde se aprecian a simple vista marcas de playa correspondientes al avance de la fisuración por fatiga. La fisuración por fatiga avanza luego con marcas de playa menos notables hasta provocar una reducción de sección transversal del orden del 80%. Finalmente aparece una tercera región cuyo plano está inclinado aproximadamente a 45° respecto del eje del vástago y que corresponde al colapso plástico final generado por la reducción de sección resistente por debajo de lo tolerable.

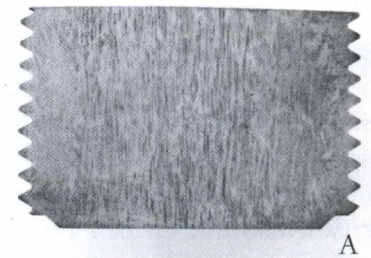
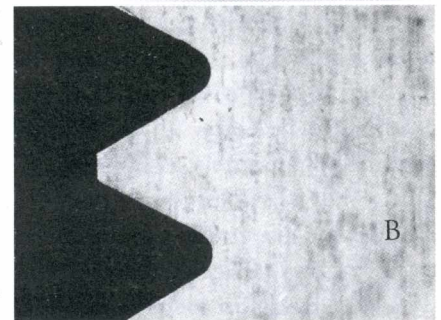
Se practicó un análisis metalográfico macroscópico, utilizando un trozo del vástago extraído de una zona lejana a la fractura. El mismo se seccionó longitudinalmente, se rectificó y se atacó con ácido clorhídrico al 50% en ebullición. En las Figuras 3A y B se muestran el macroataque que reveló un fibrado axial que no copia el borde del filete. El roscado ha sido generado mediante herramientas de corte y no por laminación.

Figura 3: A) Macroataque (ac. Clorhídrico 50%); B) Detalle del corte del fibrado en el filete.

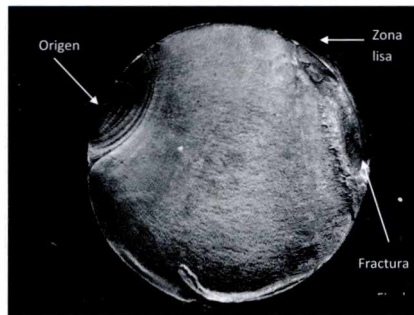
Figura 4: Superficie de Fractura I limpia con iluminación rasante, 2x.

En la Figura 4 se aprecia también la aparición de una zona de fractura lisa en la región final de la fractura del filete, que corresponde a una zona fatigada en el filete siguiente. El análisis detallado del origen de fisura muestra que no hay rayaduras, muescas, ni otros defectos macroscópicos iniciadores de fisuración por fatiga, más allá de la existencia de concentración de tensiones natural de la raíz del filete de rosca. La gran reducción de sección resistente previa al colapso final indica una solicitación con bajas cargas y alto número de ciclos a la falla. La presencia de gran cantidad de partículas metálicas adheridas a la superficie de fracturas señala que el componente trabajó en fatiga con un R negativo (tracción-compresión). El problema de fatiga probablemente es generalizado ya que en el filete inmediato a la superficie de Fractura I se encontró fisuración en la base, Figura 5.

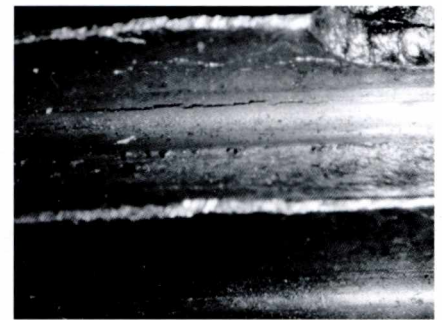
Figura 5: Fisura en la base del filete siguiente a la Fractura I.

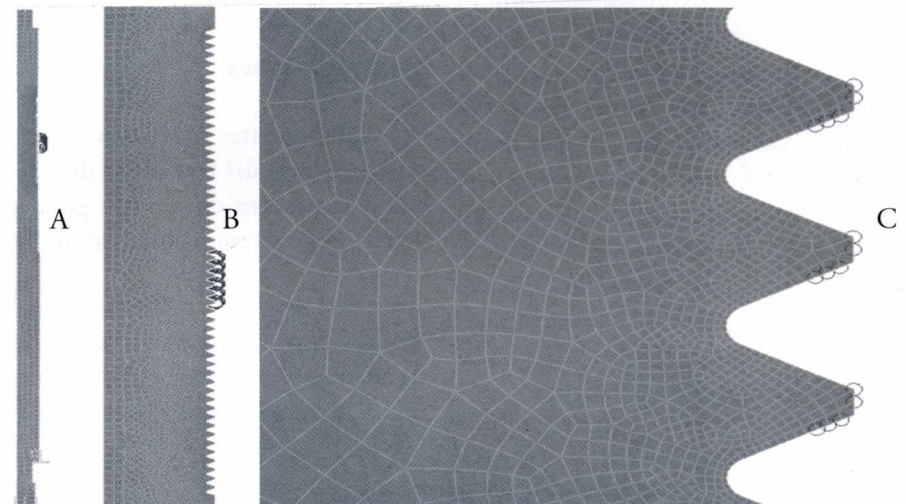
Para realizar la estimación de las tensiones actuantes sobre la rosca que generaron la fatiga, se realizó un cálculo por elementos finitos. Se utilizó un modelo axilimétrico bidimensional del vástago, Figura 6A, con un alto grado de densificación en la parte de la rosca (22.087 elementos en total). Las condiciones de borde del modelo, Figura 6B y C, se colocaron de acuerdo a la posición del vástago durante el servicio; y con el objetivo de obtener una distribución de tensiones en los filetes, según la bibliografía de referencia [4]. El análisis fue

Figura 6: A) Modelo axilimétrico del vástago con sus respectivas condiciones de contorno y carga; B) Sección modelada de la rosca y ubicación de las condiciones de bordes; C) Condiciones de borde sobre los filetes de rosca.

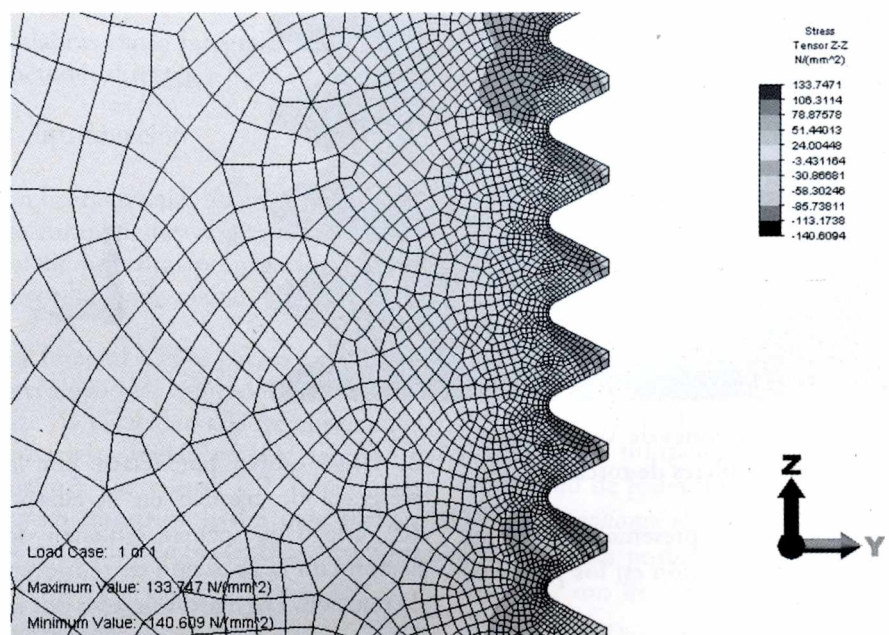
Figura 7: Tensiones Axiales en los primeros filetes de rosca

Para la condición de succión del equipo compresor, se observa que las tensiones normales al plano transversal del vástago tienen un valor promedio de 17 MPa en la zona central (área clara de la Figura 7). Mientras que en la raíz de los

filetes se produce una alta concentración de tensiones, llegando a un valor máximo de 133,75 MPa en el primer filete, Figuras 7 y 8. Esta máxima tensión, es aproximadamente un 15 % mayor que el obtenido por la bibliografía de referencia [5]; asegurándose un resultado conservativo. Los valores calculados por el método de elementos finitos se corresponden en líneas generales con los presentados por las bibliografías de referencia. Esto fortalece la bondad del modelo de cálculo, tanto en la elección del mallado como en la colocación de las condiciones de borde y cargas.

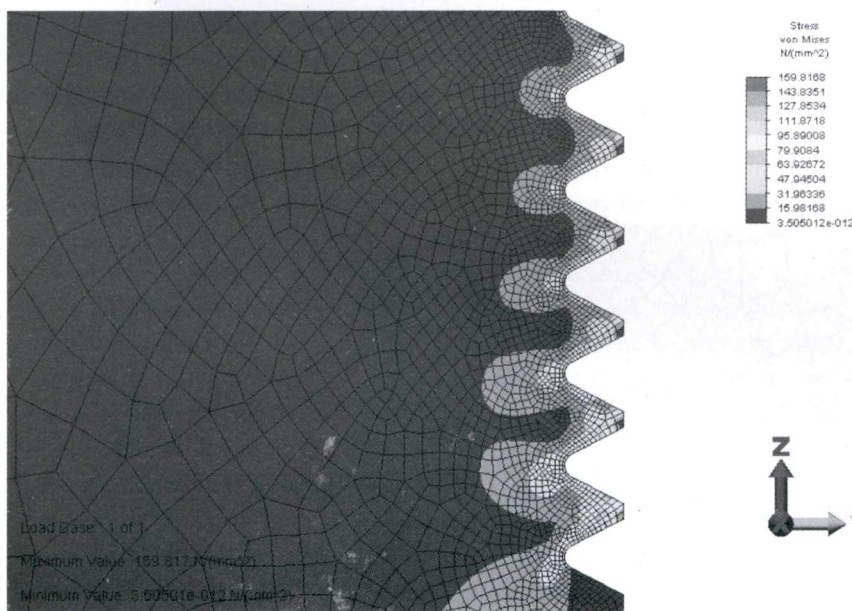
Figura 8: Tensiones de Von Mises en los primeros filetes de rosca.
