# Estudio de la rotura de un eje de generador eléctrico de un buque tanque

El estudio consiste en conocer las causas de la falla de un eje de un generador eléctrico de 140 mm de diámetro, instalado en un buque cisterna que se fracturó en servicio. El interés del comitente se centraba en que se desconocía la historia de la máquina por haber sido el buque comprado recientemente y no contar con antecedentes del mantenimiento de la misma. Entre las dudas que manifestaba el cliente se destacaban: la calidad del material del elemento, el diseño del mismo, posibles tratamientos térmicos, sobrecalentamientos por engrane del cojinete posterior del generador, soldaduras y cualquier otro aspecto referido a la condición metalúrgica del material. Para esto se realizó la caracterización del material, análisis de tensiones en torsión, Fractografía y otros relevamientos. Finalmente se establecieron las razones que se estima produjeron el colapso de la pieza.

Trabajo presentado en el congreso CONAMET-SAM 2004 en la Universidad de la Serena Chile.

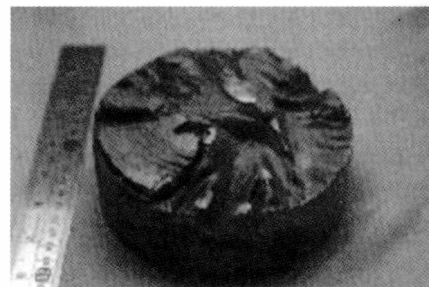
El comitente entregó un trozo de acero de 140mm de diámetro de un largo aproximado de 90mm que presentaba una de las superficies de fractura del eje en un extremo y marcas variadas en todas las superficies. En la Figura 1 se muestra la fotografía de la muestra para analizar.

**Figura 1:** Fotografía de la muestra, como fue recibida

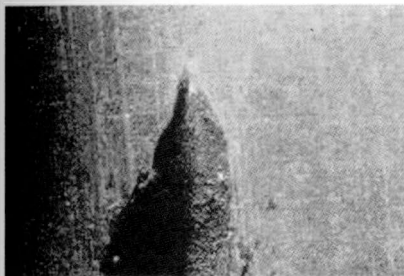
**Figura 2:** Detalle del socavado producido por un electrodo de repelado. 3x.

En la Figura 2, se observa una marca profunda, que se identificó con el uso de electrodo de repelado, usado para preparar la superficie de soldadura.

Observando las Figuras 3 y 4, donde aparecen las gotas solidificadas de material metálico proyectado, se desprende que en algún momento la pieza fue soldada. También aporta a esta conclusión la marca que se ve en la Figura 2, producto del uso de electrodos de repelado usados para preparar la junta de las soldaduras "in situ".

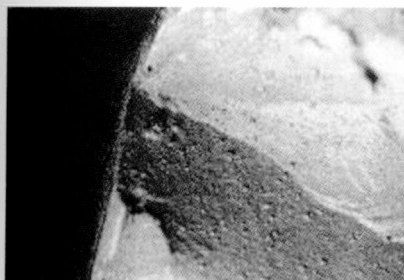
En las Figuras 3 y 4 se muestran ampliaciones de zonas con salpicaduras (gotas solidificadas) de material de

soldadura, originadas en una reparación defectuosa.

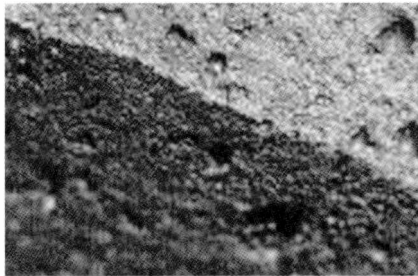
**Figura 4:** Detalle de la Figura 3. 25x.

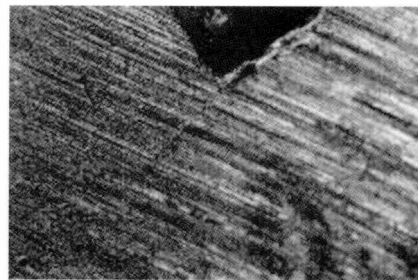
- Se observan marcas de amolado en la superficie lateral cilíndrica cercana a la rotura (Figura 5).
- La superficie de fractura muestra profundas marcas de rozamiento.
- En el borde lateral del inicio de fractura se visualiza una marca de arranque de material.
- Se destaca sobre la parte cilíndrica lateral, una marca de forma alargada, localizada a una distancia de unos 20mm del borde de rotura. Figura 2.

**Figura 5:** Detalle de las marcas de amolado. Obsérvese la grieta helicoidal que continúa la rotura de la pieza. 15x.

Las marcas de amolado de la Figura 5, son coincidentes con la terminación de la soldadura. También se destaca la coloración azul y en parte marrón oscuro de la superficie fracturada y la zona cercana a la misma: esta coloración se atribuye en parte al calentamiento debido al aporte calórico de la soldadura y por otro lado

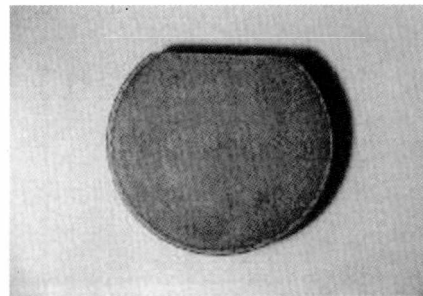
**Figura 6:** Sección diametral del eje con ataque macrográfico. Se destaca el corte del casquete cilíndrico, que será usado para micrografías

En las Figuras 6 y 7 se presenta las micrografías de una rodaja del eje obtenida por aserrado, que fue pulida y luego atacada con una solución al 50% de HCl, en ebullición durante 1 hora. Nótese que también fue cortado un casquete según la cuerda de la circunferencia, para tener una observación longitudinal del laminado y toma de microdureza.

Un aspecto muy importante en el inicio de fisura, lo constituye el tratamiento térmico superficial que se observa en las Figuras 6, 7, 8 y 9. donde la decarburación, mostrada en la Figura 13, junto con la estructura Widmanstätten, mostrada en la Figura 14, presentan una condición muy desfavorable para la resistencia a la fatiga por torsión. En la Figura 18 se muestra un grafico referido a un acero 1035, similar al del trabajo, donde las curvas de fatiga cambian notablemente su limite de resistencia, cuando son nitradas con diferentes técnicas[7].

Adicionalmente, el espesor de la capa endurecida por temple superficial a llama Figuras 6 y 7 de aproximadamente 3 mm, resultó poco adecuado para la pieza analizada.

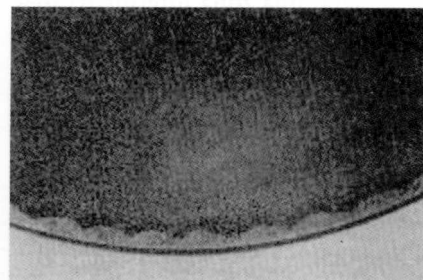
**Figura 7:** Detalle de la Figura 6. Nótese el tratamiento térmico por inducción, revelado por el macroataque, que produce una imagen festoneada en la superficie. 1,5x.

Resulta particularmente destacada una zona festoneada en el detalle de la Figura 7 que se identifica junto a la superficie. Esta zona de aproximadamente 3 mm, fue producida por un tratamiento térmico de temple superficial a la llama. El acero del eje presenta, un fibrado en sentido longitudinal, bien definido, característico de la laminación. También se aprecia decarburación superficial de aproximadamente 0.5 mm en la zona clara, una zona intermedia más

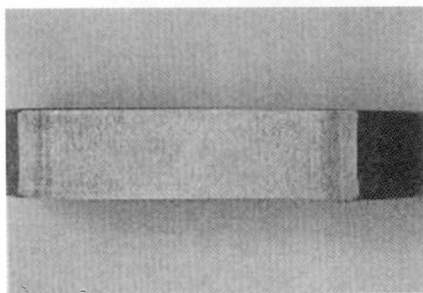
**Figura 8:** Micrografía longitudinal, mostrando un fibrado regular y bien orientado. 1x

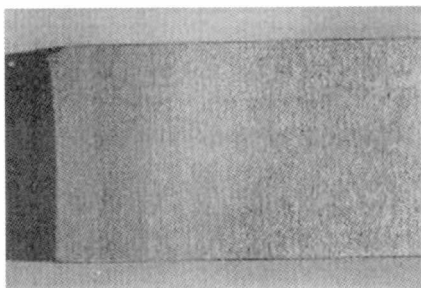
**Figura 9:** Detalle de la Figura 6, mostrando el fibrado y el tratamiento térmico superficial. 4,5x

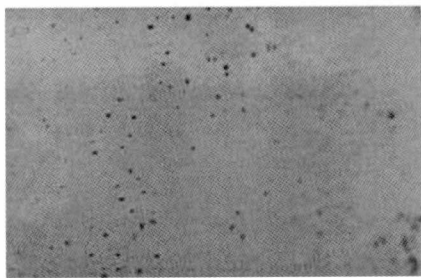
En la Figura 10 se observa la distribución de inclusiones no metálicas más frecuentes en todo el material. Adicionalmente hay zonas con mayor densidad de inclusiones como las de la Figura 11. En la Figura 12 se muestra un detalle del tipo de inclusiones compuesto por sulfuros de manganeso, óxido de hierro y aluminio.

**Figura 10:** Distribución de inclusiones más frecuente en el acero base. 50x.

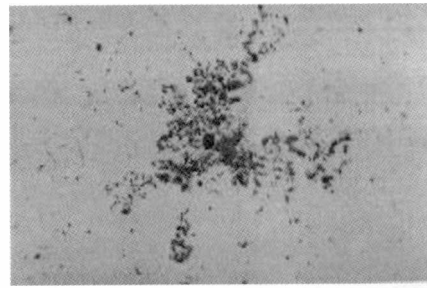
**Figura 11:** Aglomerado de inclusiones, presente en algunas zonas del material. 50x.

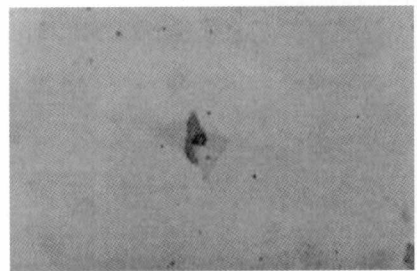
**Figura 12:** Detalle de inclusiones de sulfuros y óxidos. 200x

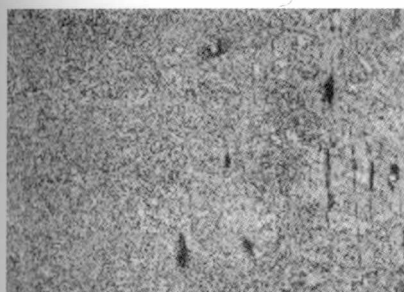
ferrita, mezclada con estructuras de temple poco resueltas (ver Figura 13). Le sigue una zona de temple defectuoso donde es clara la estructura tipo Widmanstätten que se puede ver en la Figura 14. Luego una zona de bandas alternadas de perlita y ferrita (ver Figura 15). Finalmente la estructura de normalizado del núcleo, de perlita y ferrita, como la mostrada en Figura 16.

**Figura 13:** Microestructura superficial, parcialmente decarburada por la atmósfera oxidante del tratamiento térmico de temple a la llama. 50x.

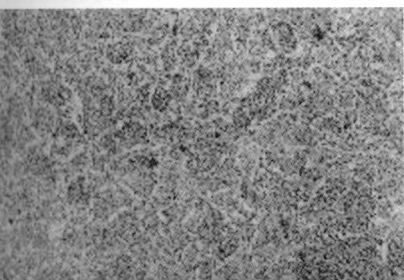
**Figura 14:** Zona de temple defectuoso. Se observa gran profusión de estructura Widmanstätten. 100x.

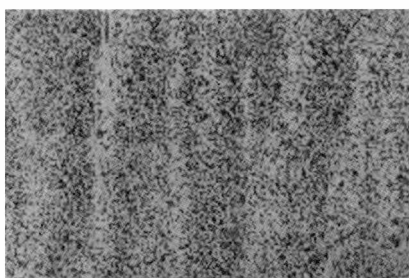
**Figura 15:** Zona intermedia de grano fino, se observan bandas de segregación, perlita, ferrita e inclusiones. 50x

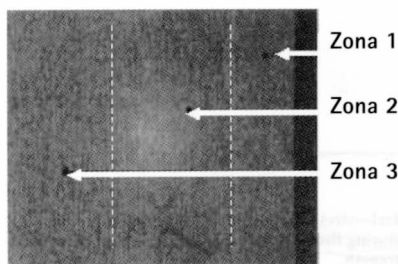
En la Tabla 2 se han volcado los valores promedios de 10 determinaciones de Hv en cada caso, efectuadas en los lugares indicados en la Figura 16 como Zonas 1, 2 y 3 de la muestra metalográfica.

Zona	Hv [kgf/mm <sup>2</sup> ]
1	250±5
2	265±6
3	218±4

**Figura 16:** Detalle de las zonas donde se realizaron las tomas de microdureza Hv100.

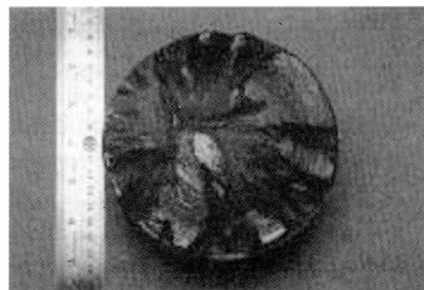
Tal como puede observarse en las Figuras 1 y 17, la superficie de rotura, se presenta con una variedad de marcas de diversos aspectos, que indican diferentes orígenes. Entre ellas se destacan, para los investigadores, las profundas marcas radiales propias de la rotura de fatiga por torsión [2,3], donde los inicios se encuentran distribuidos en la periferia del eje analizado.

**Figura 17:** Vista de punta del eje mostrando las marcas de la rotura donde se destacan las "ratchet marks", distintivas de la rotura por fatiga en torsión.
