F. Agüera <sup>a/b</sup>, H. Alvarez Villar <sup>a/b</sup>, V. Fierro <sup>a/b</sup>, P. Ratto <sup>b</sup>, A. Ansaldi <sup>b</sup>, E. Ayllón <sup>b</sup>

# La fatiga: su incidencia en dos casos de análisis de falla

#### Rotura de un Platillo de Válvula de un motor de helicóptero

#### Falla del Soporte de Dirección de un avión en aterrizaje

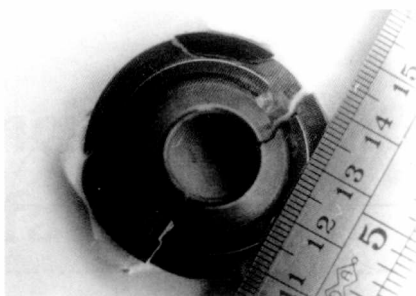
El estudio de la rotura del elemento de referencia, se inicia a partir de los trozos rescatados luego del accidente por personal de la Junta de Investigación de Accidentes de Aviación Civil – JIAAC. En las Figura 3a y b se ven respectivamente la pieza armada para su análisis y un detalle de una de las partes, mostrando fisuras que no llegaron a la rotura.

Figuras 3a: Platillo de válvula reconstruido

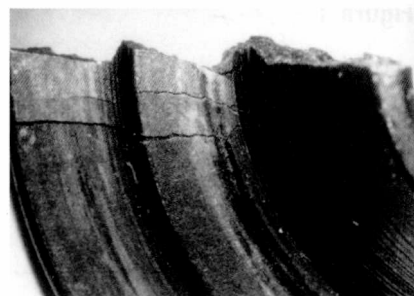
Figura 3b: Detalle de una pieza fracturada

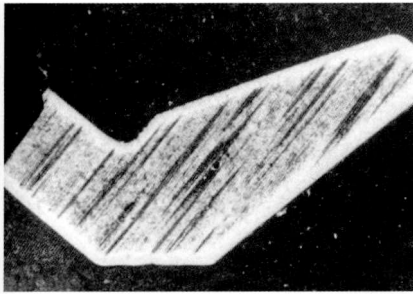
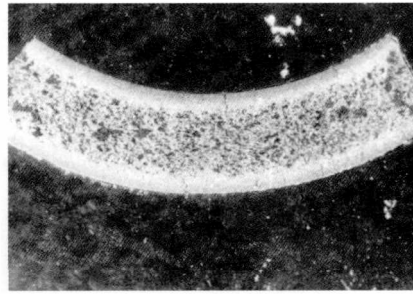
A través de la composición química y la metalografía del material se determinó que el platillo de válvula estaba construido de un acero conocido como de "corte libre" (free cutting). En las metalografías de las Figuras 6a y b, se puede observar una capa superficial, debida a un tratamiento térmico que tiene un espesor promedio de 0,4 mm. En las mismas figuras se ve con claridad, el "bandedo" de la estructura y la segregación de sulfuro de manganeso.

**Figuras 6a:** Se muestra bandeo de estructura y las segregaciones del material, en cortes longitudinal.

**Figura 6b:** Se muestra bandeo de estructura y las segregaciones del material, en cortes transversal.

- El material del núcleo, de grano grueso y con alto número de inclusiones, presentaba bandas de segregaciones y fuerte orientación (fibrado), que atentan contra el buen desempeño a la fatiga.
- Las zonas brillantes del interior del platillo, indican que hubo rozamiento entre la nuez y el platillo. Esto no debería haber ocurrido, a menos que la tensión del resorte no fuera suficiente, en cuyo caso la relación entre carga mínima y máxima, denominada (R), es más severa para el elemento que la prevista en el diseño.

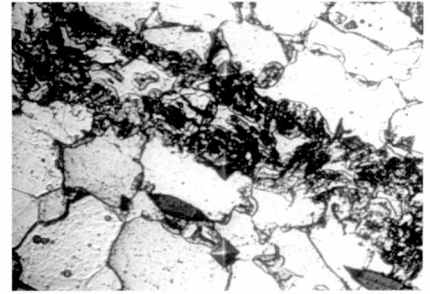
**Figura 7:** Se observa la diferencia de aspecto del bandeo, debido a la composición química. Las marcas regulares son producidas por el indentador de microdureza Vickers.

Al realizar el análisis por EDAX de las zonas bandeadas se determinó la composición de las zonas claras y oscuras (ver Figura 7). Además de tener distintas composiciones químicas, presentan una diferencia de durezas de aproximadamente 300 Hv (matriz metálica) a 100 Hv (sulfuros segregados).

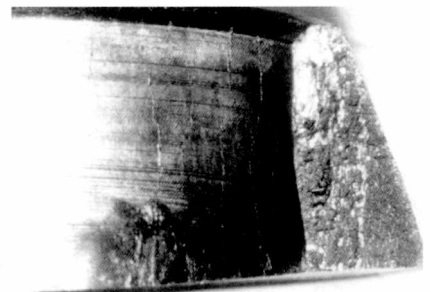
En la Figura 9 se tiene una vista de la superficie de fractura. Se observa que está dañada por rozamiento producido previamente a la fractura. Como muestra la Figura 9, también había una gran cantidad de fisuras dentro del agujero

**Figura 9:** Frente de la superficie de fractura. Se nota un brillo en la zona superior, debido al rozamiento de las superficies producidos durante los cierres y aperturas de la fisura. También hay inicios de fisuras en la zona interior de la pieza.

En la observación al microscopio óptico, se pudo comprobar que las fisuras son intergranulares y bordean las inclusiones. Dada la distribución de las fisuras en toda la pieza se infiere que la falla es general y no responde a una zona localizada.

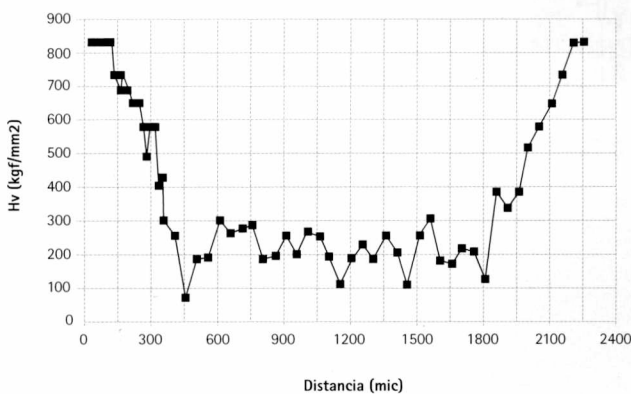
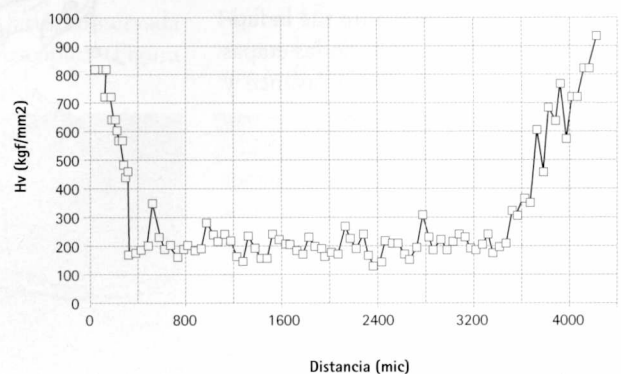
Como muestran las Figuras 8a y b, las determinaciones hechas con un microdurómetro Vickers marca LECO, provisto de un indentador piramidal de diamante y usando una carga de 25gf, muestran que la dureza es muy elevada en la superficie de la pieza y luego disminuye hacia el centro de la misma.

tructura martensítica, lo que justifica la alta dureza, mientras que el núcleo presenta la dureza del material original, donde se ve una estructura de ferrita y perlita, con gran cantidad de inclusiones donde preponderan los sulfuros de manganeso, característicos de estos aceros, pero que determinan pobres propiedades mecánicas. En los gráficos se aprecia que la diferencia de dureza es del orden de 600 Hv entre la superficie endurecida y el núcleo blando.

**Figuras 8a y 8b:** Gráficos de microdureza, según cortes longitudinales y transversales del platillo de válvula.

pa endurecida (Hv 800) y el cuerpo del platillo (Hv 200) facilitó la iniciación de las fisuras, por un efecto de falta de resistencia en el respaldo de la capa dura y frágil.

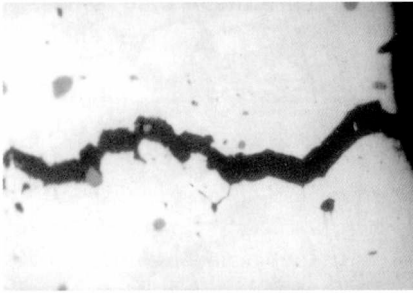
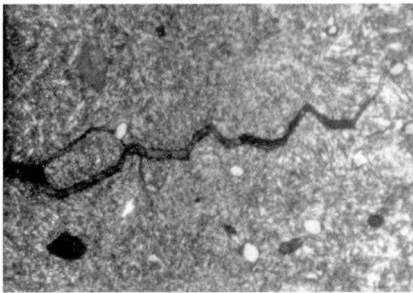
central de la pieza. En las Figuras 10a y b se ven detalles de dichas fisuras que crecían a partir de la superficie interna de la pieza y son similares a la que se transformó en crítica.

**Figuras 10a 10b:** Detalle del avance de las fisuras, en las probetas sin ataque y con ataque respectivamente.

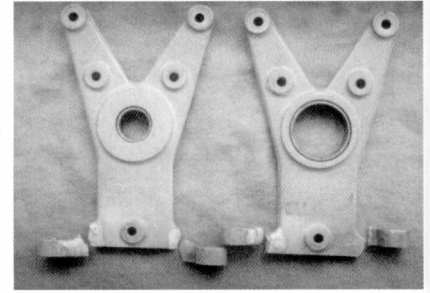
**Figuras 13:** Aspecto de las piezas siniestradas

Las piezas reemplazadas ya habían sido reparadas por soldadura, en dos de sus orejas de soporte (ver Figura 13).

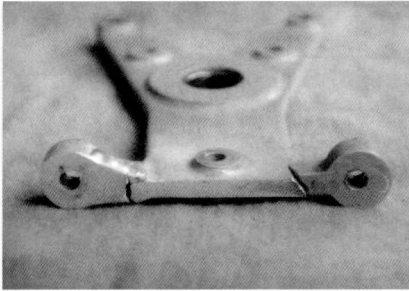
**Figuras 14:** Vista de frente de la pieza donde comenzó el accidente, precisamente en el soporte del lado derecho.

Al recibirse las piezas accidentadas, la primer impresión fue que las soldaduras eran las causantes del accidente, pero con el análisis minucioso del caso se vio que era una oreja soporte sana la que inició la cadena de sucesos que terminaron con el conjunto destruido y el posterior despiste del aparato (Figura 14).

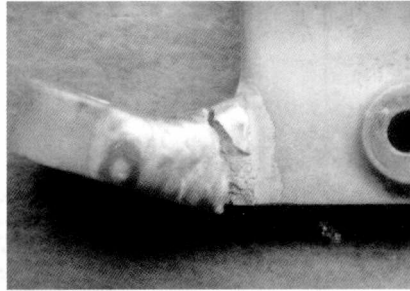
En las Figuras 15a y b se ve el detalle de uno de los soportes fracturado y se lo compara con una pieza con la oreja soporte sana.

**Figuras 15a 15b:** Detalle de un soporte soldado roto, comparado con una pieza sana

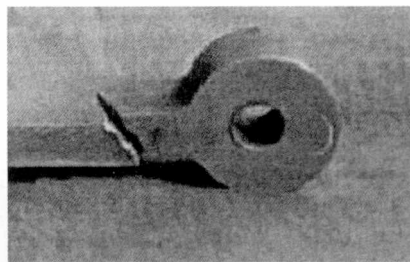
La observación de las piezas dañadas, muestra que las orejas soporte que estaban soldadas presentan rotura por desgarro debido a sobrecargas, mientras que la rota por fatiga, en un ángulo de 45° con respecto a la posición horizontal, que es la que tiene en servicio, no estaba soldada.

**Figuras 17:** Detalle de la fractura por fatiga de la oreja soporte, rota a 45

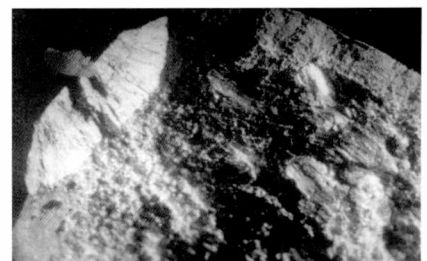
18), muestra un "abanico" que corresponde al avance de la fisura, donde se ven las marcas de playa o "beach marks". Estas marcas se deben a los cambios de frecuencia e intensidad de las tensiones, generadas por el carreo durante los despegues y aterrizajes de la aeronave. Luego de las marcas de fatiga se tiene una zona de crecimiento de la fisura en forma rápida y luego catastrófica. Como se observa en la figura las marcas de fatiga se originan en las imperfecciones dejadas por una herramienta de amolado usada para reparar las piezas accidentadas.

**Figuras 18:** Detalle en color claro del avance de la fisura por fatiga, mostrando el aspecto de abanico

- Dicha fisura comenzó en una marca de amolado de la rebaba de forja, fue avanzando hasta tomar un tamaño crítico, según puede verse en las diferentes marcas de playa de la Figura 18, y luego rompió por colapso plástico. El resto de las orejas soporte rompió posteriormente por sobrecarga, al tener que soportar sobrecargas debido a la rotura del primer elemento.

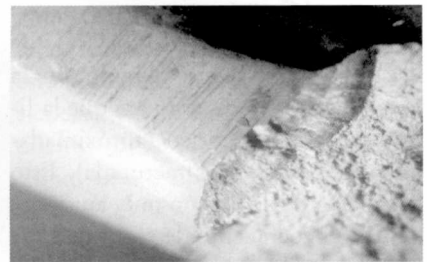
**Figuras 19:** Detalle de las marcas de amolado que originaron el crecimiento de la fisura por fatiga

- Experiencias de laboratorio realizadas con materiales de las mismas características del aluminio 2024-T4, demuestran la importancia del acabado superficial, encontrándose que las piezas con defectos superficiales tienen una resistencia a la fatiga igual a la mitad de las que tienen un acabado superficial fino.

- Otro aspecto que se observó, fue la pequeña área necesaria para que la fisura entrara en crítico (aproximadamente 5% del área fracturada). Esto nos habla de un diseño muy ajustado, donde el coeficiente de seguridad fue escaso o nulo. En tal caso debió elegirse otro material de mayor resistencia a la fatiga o bien modificar el di-
