# Estudio de la rotura de un eje de generador eléctrico de un buque tanque

El estudio consiste en conocer las causas de la falla de un eje de un generador eléctrico de 140 mm de diámetro, instalado en un buque cisterna que se fracturó en servicio. El interés del comitente se centraba en que se desconocía la historia de la máquina por haber sido el buque comprado recientemente y no contar con antecedentes del mantenimiento de la misma. Entre las dudas que manifestaba el cliente se destacaban: la calidad del material del elemento, el diseño del mismo, posibles tratamientos térmicos, sobrecalentamientos por engrane del cojinete posterior del generador, soldaduras y cualquier otro aspecto referido a la condición metalúrgica del material. Para esto se realizó la caracterización del material, análisis de tensiones en torsión, Fractografía y otros relevamientos. Finalmente se establecieron las razones que se estima produjeron el colapso de la pieza.

Trabajo presentado en el congreso CONAMET-SAM 2004 en la Universidad de la Serena Chile.

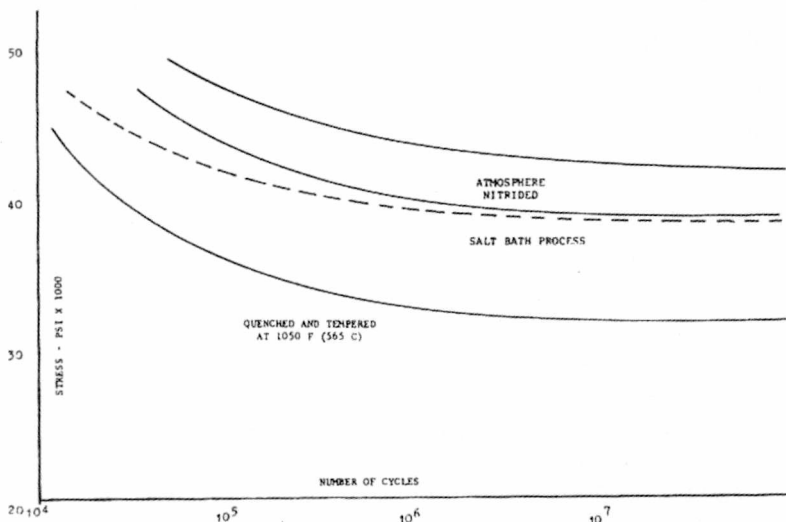
Un aspecto muy importante en el inicio de fisura, lo constituye el tratamiento térmico superficial que se observa en las Figuras 6, 7, 8 y 9. donde la decarburación, mostrada en la Figura 13, junto con la estructura Widmanstätten, mostrada en la Figura 14, presentan una condición muy desfavorable para la resistencia a la fatiga por torsión. En la Figura 18 se muestra un grafico referido a un acero 1035, similar al del trabajo, donde las curvas de fatiga cambian notablemente su limite de resistencia, cuando son nitradas con diferentes técnicas[7].

**Figura 18:** Incidencia del tratamiento térmico superficial en la resistencia a la fatiga por torsión, Tomado de Boyer [7]
