F. Agüera <sup>a/b</sup>, H. Alvarez Villar <sup>a/b</sup>, V. Fierro <sup>a/b</sup>, P. Ratto <sup>b</sup>, A. Ansaldi <sup>b</sup>, E. Ayllón <sup>b</sup>

# La fatiga: su incidencia en dos casos de análisis de falla

#### Rotura de un Platillo de Válvula de un motor de helicóptero

#### Falla del Soporte de Dirección de un avión en aterrizaje

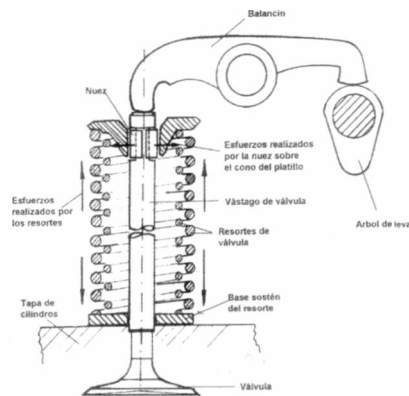
La función del platillo es la de soportar los resortes de válvulas. En el esquema de la Figura 4, se ve la posición del elemento dentro del conjunto que realiza la apertura y cierre de válvula. Normalmente al armarse el conjunto, el platillo queda comprimiendo los resortes, que al girar el árbol de levas y mover el balancín trasmite al eje de la válvula un movimiento alternativo que comprime aun más los resortes hasta una posición extrema. Los ciclos de tensión son absorbidos por el platillo de válvula en los asientos de los resortes y en su núcleo donde va alojada una pieza partida conocida en el ambiente mecánico como nuez. La nuez vincula el platillo con el vástago de la válvula y tiende a abrir el agujero cen-

Figura 4: Esquema del platillo de válvula y elementos relacionados

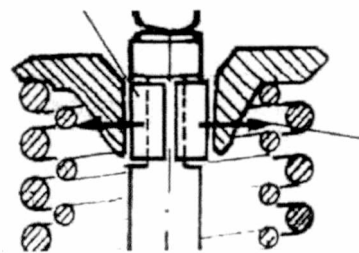
tral del platillo de válvula. El contacto entre la nuez de vinculación, entre el platillo y el vástago de la válvula produce las tensiones cíclicas aplicadas en la pieza, que derivan en la sollicitación a la fatiga (ver Figura 5).

Figura 5: Detalle de conjunto de platillo, nuez y resortes de válvula. Se indica con flechas negras el sentido del esfuerzo que ejercen las parte de la nuez sobre el agujero central del platillo.

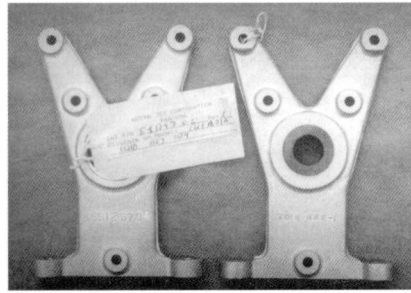
**Figuras 12:** Piezas de reemplazo, usadas en lugar de las accidentadas.

Dicho sistema está relacionado con el tren de aterrizaje localizado en la nariz del mismo. En la Figura 12, se muestran las dos piezas nuevas que reemplazaron a las dañadas.

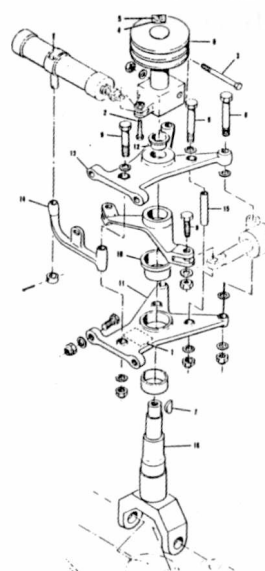
**Figuras 11:** Esquema del conjunto de tren delantero de la aeronave, donde se ve la posición de las piezas dañadas en el accidente.

Las piezas que se analizan, construidas en aleación de aluminio, forman parte del sistema de dirección para maniobras en tierra que posee la aeronave (ver Figura 11).

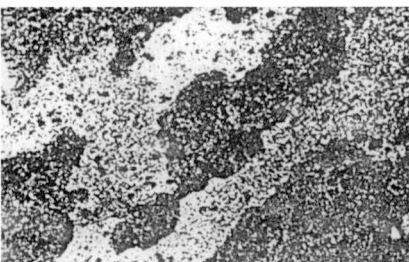
**Figuras 16:** Micrografía de la aleación de aluminio AA2024 - T4

es: Al 92%; Cu 4,9%; Mg 1,7%; Mn 0,6%; Si 0,8 %. La Figura 16 muestra la metalografía de la aleación base. Las soldaduras de las orejas soporte reparadas fueron efectuadas con otra aleación de Al 85% y Si 15%.

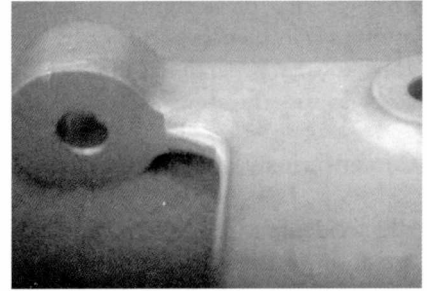
18), muestra un "abanico" que corresponde al avance de la fisura, donde se ven las marcas de playa o "beach marks". Estas marcas se deben a los cambios de frecuencia e intensidad de las tensiones, generadas por el carreo durante los despegues y aterrizajes de la aeronave. Luego de las marcas de fatiga se tiene una zona de crecimiento de la fisura en forma rápida y luego catastrófica. Como se observa en la figura las marcas de fatiga se originan en las imperfecciones dejadas por una herramienta de amolado usada para reparar las piezas accidentadas.

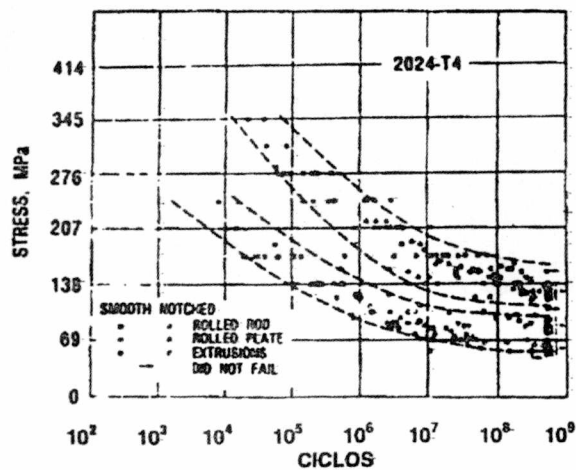
En el gráfico de la figura 20 se demuestra la influencia perniciosa de las entallas que generan las marcas de acabado superficial.

- Experiencias de laboratorio realizadas con materiales de las mismas características del aluminio 2024-T4, demuestran la importancia del acabado superficial, encontrándose que las piezas con defectos superficiales tienen una resistencia a la fatiga igual a la mitad de las que tienen un acabado superficial fino.

- Otro aspecto que se observó, fue la pequeña área necesaria para que la fisura entrara en crítico (aproximadamente 5% del área fracturada). Esto nos habla de un diseño muy ajustado, donde el coeficiente de seguridad fue escaso o nulo. En tal caso debió elegirse otro material de mayor resistencia a la fatiga o bien modificar el di-

Figuras 20: Gráfico donde se muestra la influencia de la terminación superficial

seño, de tal forma que las tensiones fueran menores en las secciones comprometidas.
